### Silnice I/37, Choustníkovo Hradiště

**Název zakázky**                    **Silnice I/37 Choustníkovo Hradiště**  
**Bezpečnostní inspekce stávajícího stavu**

Úsek:                                I/37, km 16,954 – 17,835  
Délka:                                881 m  
Lokalizace:                        intravilán obce – od DZ č. IZ 4a v km 16,954 po DZ č. IZ 4b v km 17,835  
Katastrální území:                Choustníkovo Hradiště

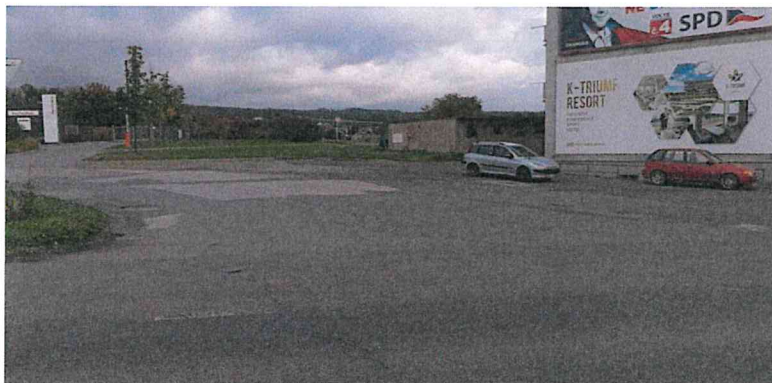
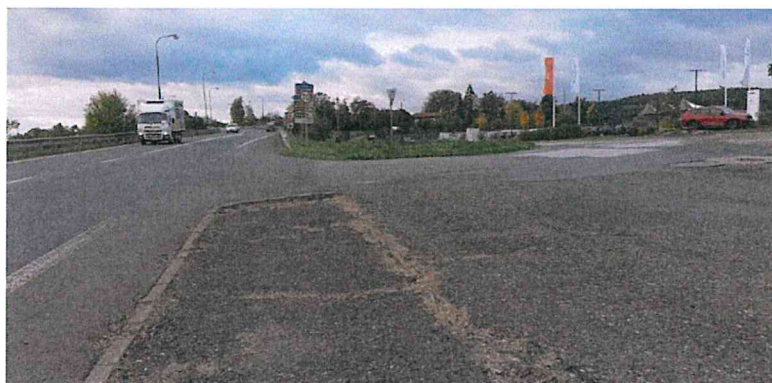
V km cca 17,044 je zleva napojena místní komunikace. Prostor napojení tvoří velkou, nijak dopravně organizovanou plochu, která však bude upravena, aby odpovídala dopravnímu připojení místní komunikace k silnici I. třídy.

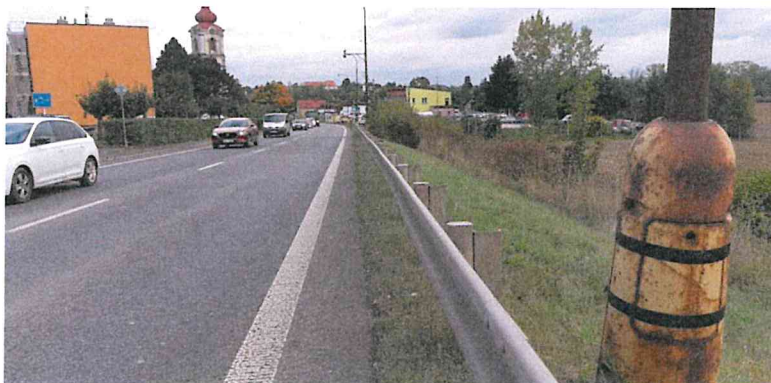
Ve vzdálenosti 44 m od osy levostranného připojení je na sloupu veřejného osvětlení umístěno zařízení pro úsekové měření rychlosti na průtahu obce.

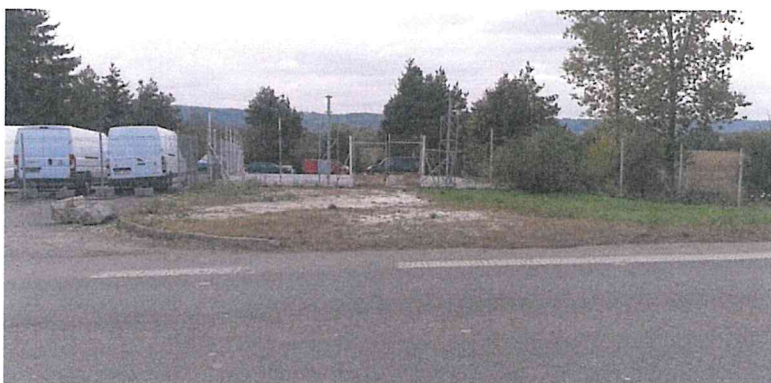
Následuje nezpevněný sjezd do autobazaru Qualt

**Návrh opatření:** Osadit na silnici I/37 dopravní značku č. B 24b „Zákaz odbočování vlevo“. Vjezd do areálu autobazaru QUALT umožnit pouze přes odstavnou plochu u motorestu/ubytovny, možnost výjezdu na silnici I/37 v tomto místě ponechat.

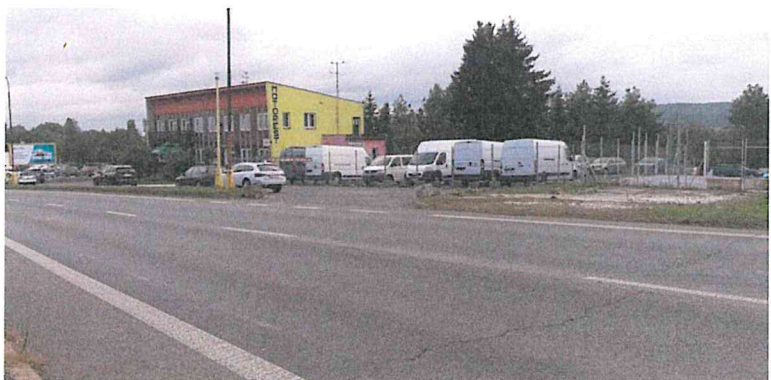
a v těsné blízkosti i napojení parkoviště u motorestu/ubytovny.

**Návrh opatření:** Dopravním značením organizovat vjezd, výjezd, stání vozidel na odstavné ploše u motorestu/ubytovny. V době provádění prohlídky lokality byla všechna zaparkována v jednom směru. Z toho je zřejmé, že pro vjezd na plochu je využíváno severní připojení odstavné plochy, pro výjezd naopak jižní. S tímto uspořádáním se auditorský tým ztotožňuje, navrhuje toto zajistit odpovídajícím svislým dopravním značením na silnici I/37 i v prostoru odstavné plochy. Rovněž navrhuje organizovat stání vozidel, např. šikmé stání směrem k zelenému pásu oddělujícímu odstavnou plochu od silnice I/37.

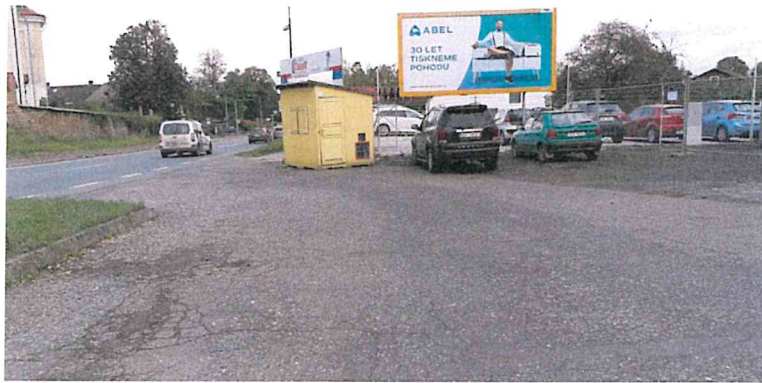
Další napojení parkoviště u motorestu/ubytovny je ve vzdálenosti cca 55 m od prvního napojení, do tohoto napojení je ještě připojen další sjezd do autobazaru Qualt.

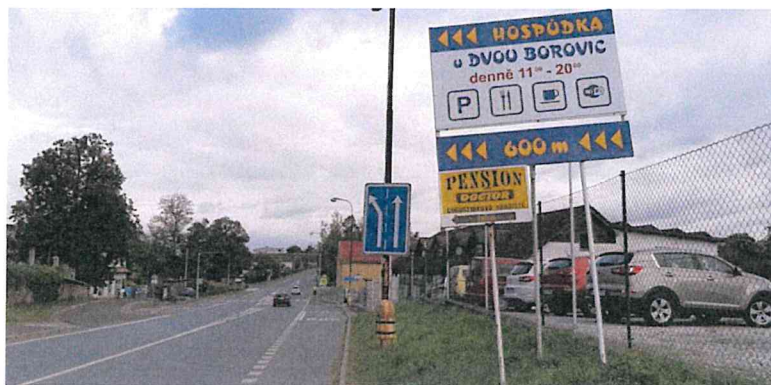
Následují zastávky veřejné linkové autobusové dopravy (VLAD)

**Návrh opatření:** Vybudování chodníku od zastávky VLAD směrem k motorestu/ubytovně, vybudování chodníku směrem k místní komunikaci směr Stanovice.

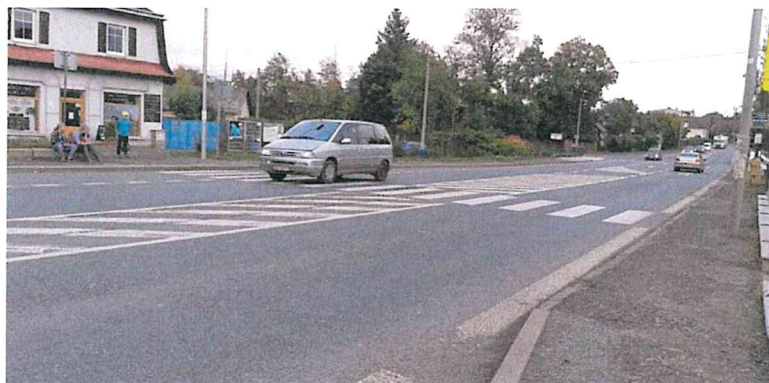
a za nimi ve vzdálenosti 34 m úrovnňový přechod pro chodce přes všechny pruhy silnice I/37 v celkové délce 12,65 m,

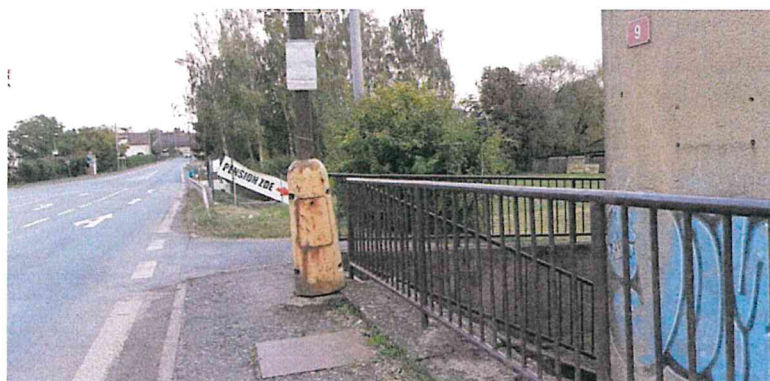
za přechodem pro chodce ve vzdálenosti cca 25 m je zprava napojena místní komunikace.

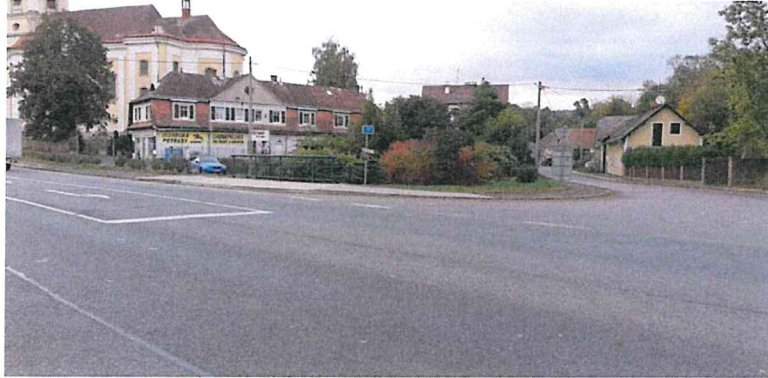
Za mostním objektem ev. č. 37-004 se zleva napojuje silnice III/29923. Pro odbočení vlevo na tuto silnici je na silnici I/37 vyznačen odbočovací pruh.

**Návrh opatření:** Vodorovným dopravním značením/stavebními úpravami kanalizovat pohyb vozidel v prostoru křižovatky, zajistit napojení připojené větve silnice III/29923 v normových úhlech připojení 75° - 105°.

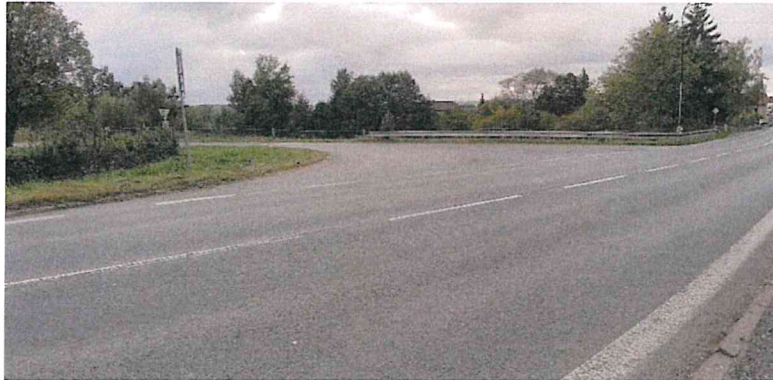
Ve vzdálenosti cca 91,0 m od mostního objektu je zprava připojena místní komunikace směr Stanovice.

**Návrh opatření:** Vodorovným dopravním značením kanalizovat pohyb vozidel v prostoru křižovatky, zajistit napojení připojené větve místní komunikace v normových úhlech připojení 75° - 105°.

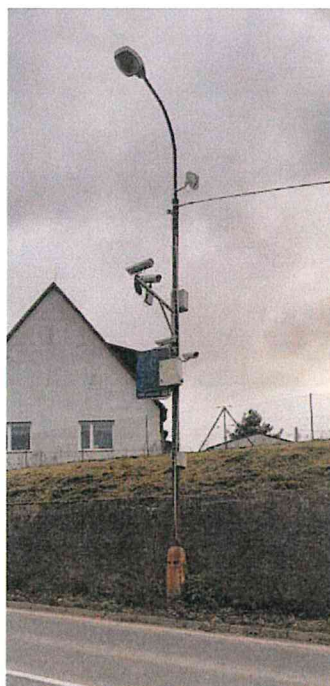
Za křižovatkou ve vzdálenosti cca 79 m je na sloupu veřejného osvětlení umístěno zařízení pro úsekové měření rychlosti.

**Návrh opatření:** Přemístění zařízení pro úsekové měření rychlosti tak, aby byla zaznamenávána rychlost vozidel již před přechodem pro chodce, nikoliv až v jeho prostoru.

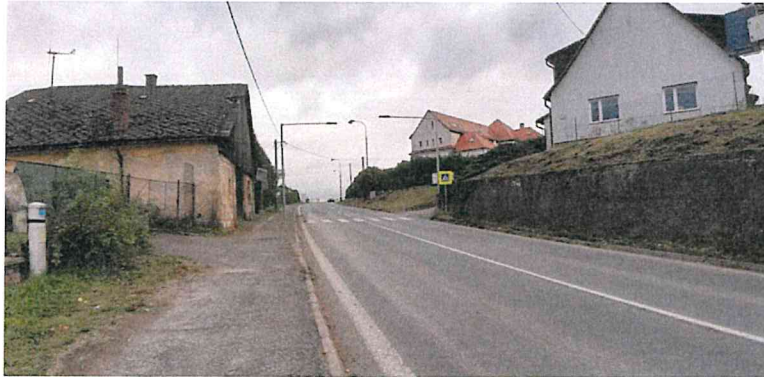
Pro snadnější přecházení dětí do/ze Základní školy logopedické a Mateřské školy logopedické je vyznačen přechod pro chodce, na retroreflexním žlutozeleném fluorescenčním podkladu, který je ve vzdálenosti cca 20 m od zařízení pro úsekové měření rychlosti. Pro dostatečný rozhled je na protějším domu umístěno dopravní zrcadlo.

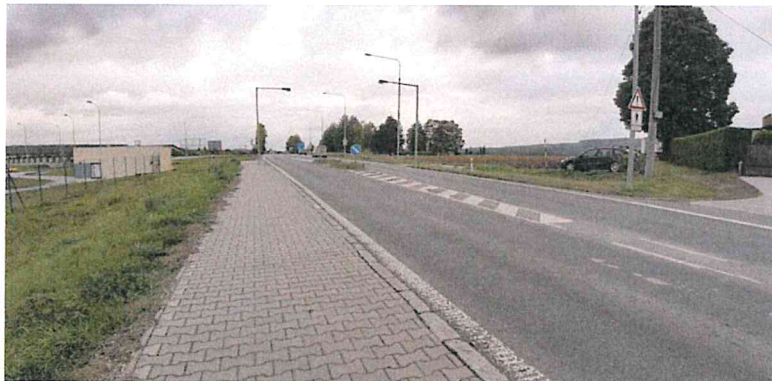
K Základní škole logopedické a Mateřské škole logopedické je ve vzdálenosti cca 25 m další napojení, a to pouze k suterénu budovy a po cca 18 m je zřízeno další napojení školy. Ve vzdálenosti cca 185 m od posledního napojení školy je vybudováno místo pro přecházení s napojím chodníku ke hřbitovu,

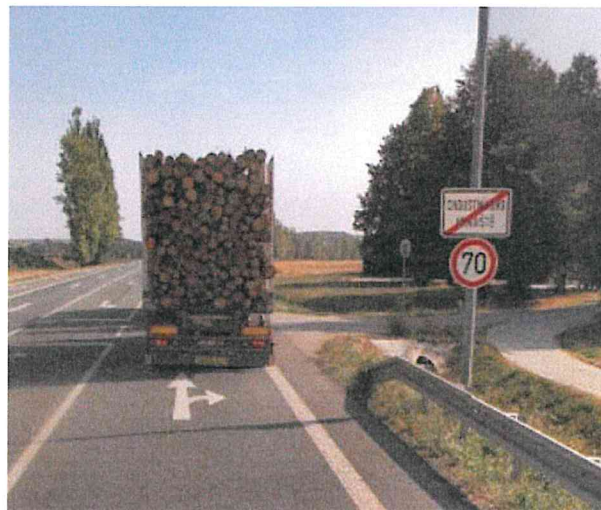
a za tímto místem pro přecházení je ve vzdálenosti 91 m umístěna dopravní značka č. IZ 4b „Konec obce“.

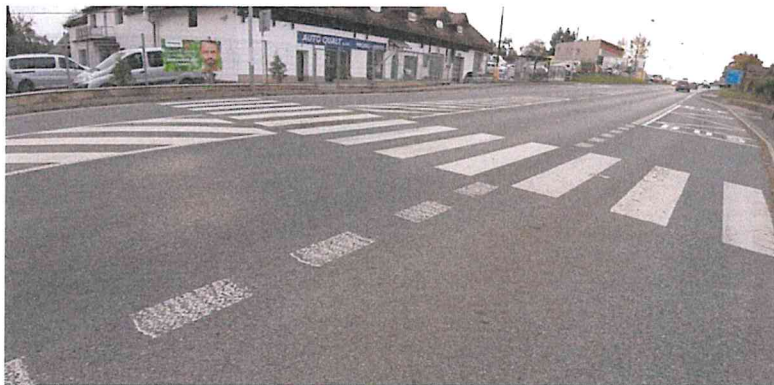
Na průtahu obcí je vybudován jednostranný chodník vlevo podél silnice ve směru staničení, vpravo je chodník vybudován pouze u zastávek veřejné linkové dopravy a v úseku od místa přecházení ke hřbitovu. V obci jsou vyznačeny dva přechody pro chodce a jedno místo pro přecházení. Přechod pro chodce u zastávek veřejné linkové dopravy je vyznačen přes celou šíři silnice I/37, v délce 12,65 m. Je řádně označen z každého směru dopravní značkou č. IP 6 a vodorovným dopravním značením č. V 7a. Je veden přes dopravní stín tvořený vodorovným dopravním značením č. V 13 „Šikmé rovnoběžné čáry“.

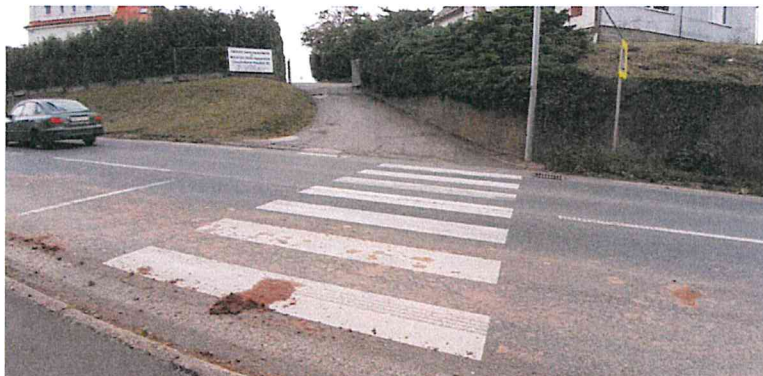
Druhý, dopravním značením na retroreflexním žlutozeleném fluorescenčním podkladu, označený přechod pro chodce je u napojení Základní školy logopedické a Mateřské školy logopedické, délky 7,0 m.

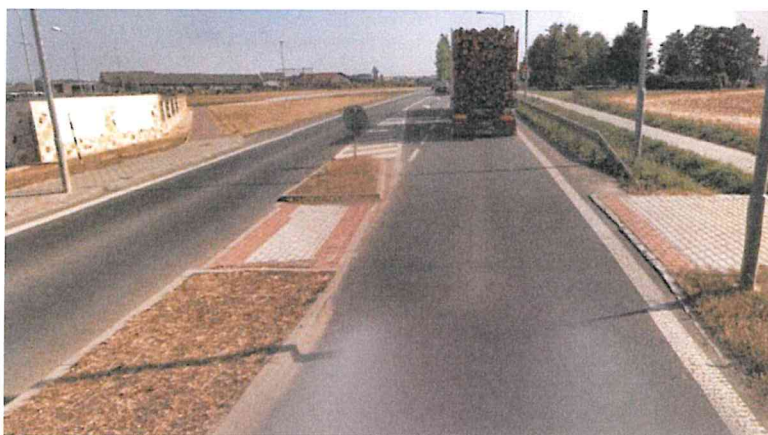
Místo pro přecházení je vybudováno před koncem posuzovaného úseku, je řádně označeno svislým dopravním značením č. A 22 „Jiné nebezpečí“ s dodatkovou tabulkou s piktogramem číslo 220 „Chodec“ a s dodatkovou tabulkou č. E 3a „Vzdálenost“ s údajem 50 m.

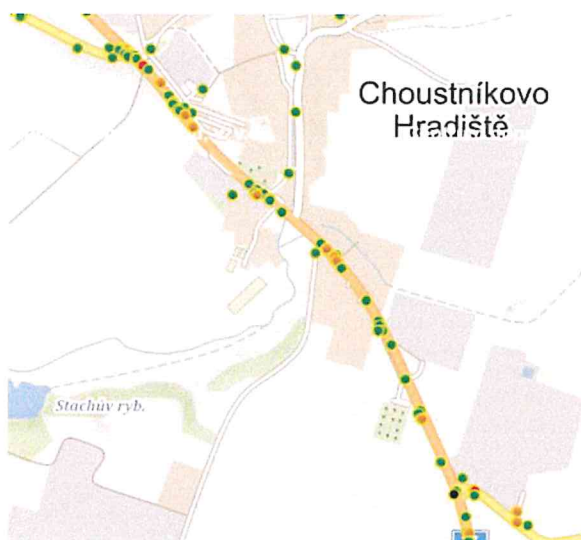
Nehodovost byla zkoumána přes statistické vyhodnocení nehod přístupné na webovém portálu Dopravní nehody v ČR, za období 01.01.2007 – 30.09.2021. Z přiložené situace je zřejmé, že nejvíce dopravních nehod bylo zaznamenáno v prostoru křižovatek silnic I/37 a II/299 a silnic I/37 a II/307, které jsou však mimo oblast provádění bezpečnostní inspekce.

Shluk evidovaných nehod dle grafického znázornění je ve sledovaném úseku na čtyřech místech, a to:

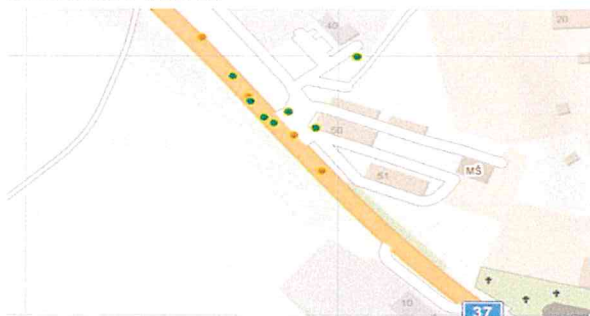
- u napojení místní komunikace Stašák

Ve 4 případech se jednalo o srážku s nekolejovým vozidlem, ve 3 případech o srážku s pevnou překážkou a v 1 případě o havárii.

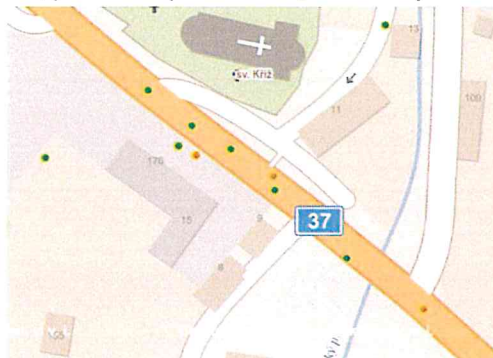
- v prostoru zastávek VLAD, přechodu pro chodce, křižovatky silnic I/37 a III/29923

Jednalo se výhradně o srážku s nekolejovým vozidlem, v 10 případech.

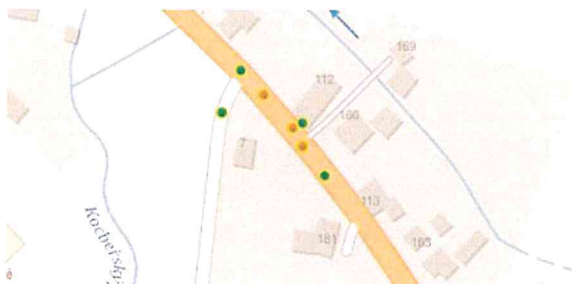
- od napojení místní komunikace směr Stanovice po přechod pro chodce

Ve 3 případech se jednalo o srážku s nekolejovým vozidlem, v 1 případě o srážku s pevnou překážkou, v 1 případě o havárii a 1 srážku s chodcem.

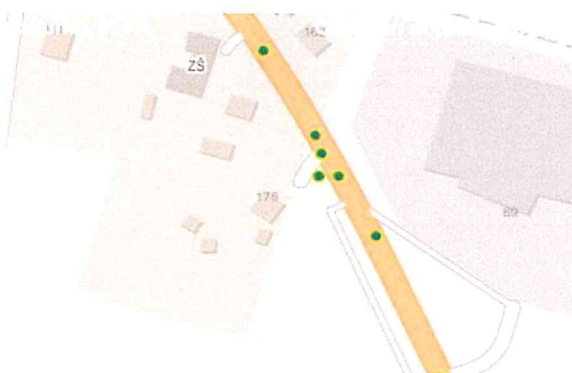
- na výjezdu z obce v okolí místa pro přecházení

V 1 případě se jednalo o srážku s nekolejovým vozidlem, v 5 případech o srážku s pevnou překážkou.

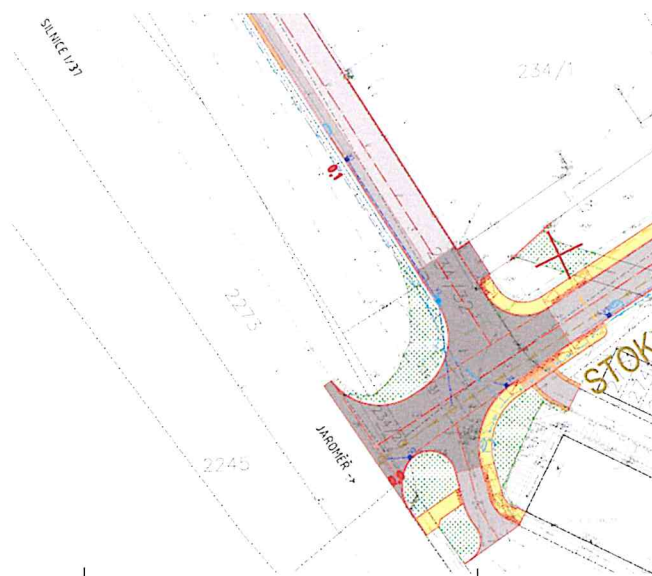
Dle dokumentace, zpracované společností DiK Janák, s.r.o., IČO 62063600, se sídlem nábřeží Václava Havla 207, 541 01 Trutnov, pod názvem „Obnova komunikace Stašák – Dětské hřiště“, pod číslem zakázky 013/19, ve stupni DÚR, v 01.2020, která byla auditorskému týmu poskytnuta je zřejmé, že dojde k úpravě napojení místní komunikace STAŠÁK a zároveň i organizace dopravy v tomto místě. Bude usměrněn pohyb vozidel při vjezdu i výjezdu ze silnice I/37 a zároveň na rozptylové ploše u obytných budov, což povede k zajištění větší bezpečnosti i mimo silnici I/37. V prostoru plánované úpravy připojení byly za sledované období od 01.01.2007 do 30.09.2021 zaznamenány dvě dopravní nehody.

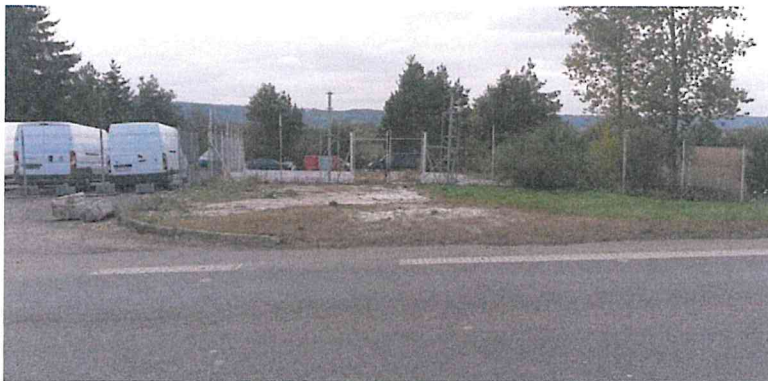
**Riziko 1:** Existence nelegálního připojení areálu autobazaru QUALT k silnici I/37

Připojení neodpovídá stavebním, ani dopravně technickým stavem platné legislativě.

**Návrh opatření:** Připojení odstranit, zamezit možnosti odbočení mimo pozemní komunikaci, obsluha areálu je možná jiným způsobem – dostatečný počet připojení areálu k silnici I/37.

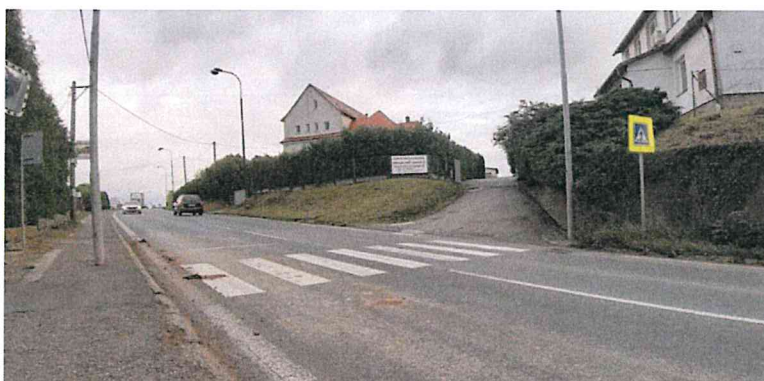
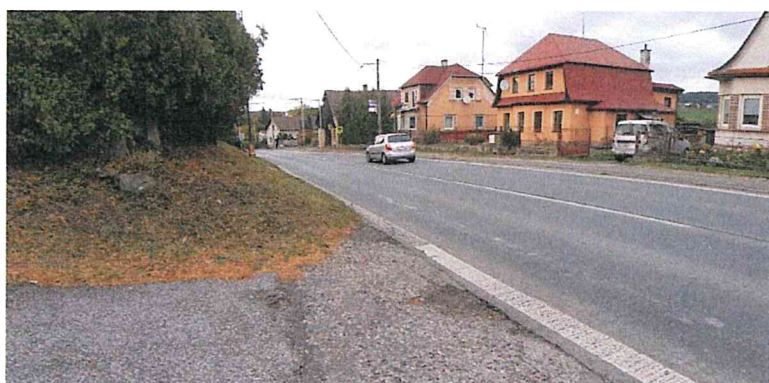
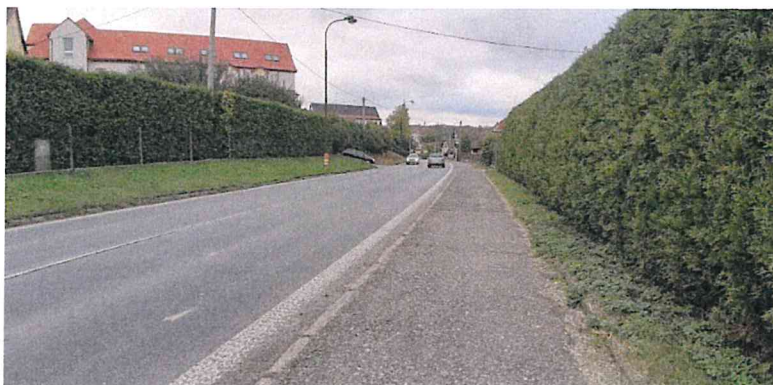
**Riziko 11:** Přechod přes silnici I/37 vedoucí k Základní škole logopedické a Mateřské škole logopedické, který směřuje pěší na komunikaci se smíšeným provozem (i pro vozidla vjíždějící do areálu školy)

Nevhodné rozhledové poměry vlevo v rozhledu brání betonová opěrná zeď

Zjištěné riziko č. 11 považuje auditorský tým za riziko vysoké.

**Návrh opatření:** Provést stavební úpravy umožňující jeho užití osobami se sníženou schopností pohybu a orientace. Dopravně organizačním opatřením zabránit vjezdu vozidel do vyčkávacího prostoru chodců - zamezit vjezdu vozidel do areálu školy tímto vjezdem, který tak bude sloužit pouze pro chodce. Vjezd/výjezd do/z areálu umožnit pouze sousedním napojením s lepšími rozhledovými poměry.

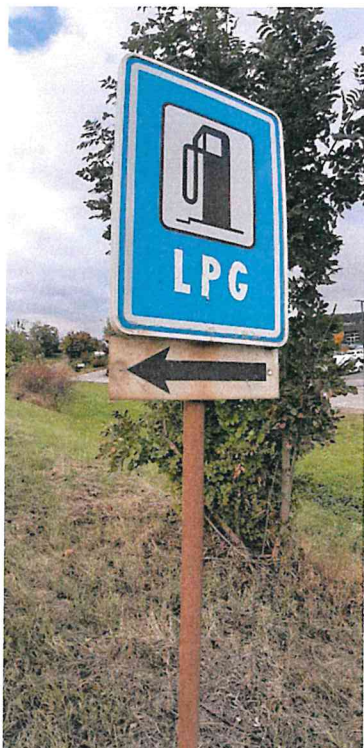
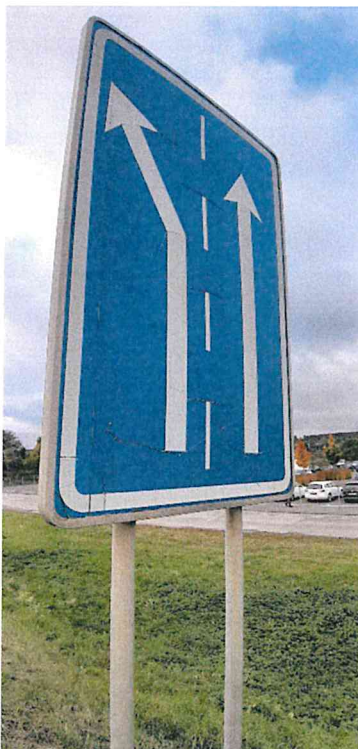
**Riziko 17:** Kvalita svislého a vodorovného dopravního značení  
Svislé značení vykazuje známky degradace reflexe i nosiče; je již za hranicí své životnosti.

dle označení na zadní straně stáří i 27 let.  
Vodorovné značení jeví známky opotřebení

**Návrh opatření:** Zajistit výměnu/obnovu svislého a vodorovného dopravního značení.
